PRESIDIO OSPEDALIERO DI EDOLO

Oggetto	Valutazione della vulnerabilità sismica
Luogo	Piazza Donatori di Sangue, Edolo (BS)
Committente	Azienda Socio Sanitaria Territoriale della Valcamonica
Destinazione d'uso	Ospedale
Zona sismica	3
Tempistiche	2018-2019
Dimensioni	9.355 m ² , 32.790 m ³
Importo stimato delle opere	4.420.000,00 €

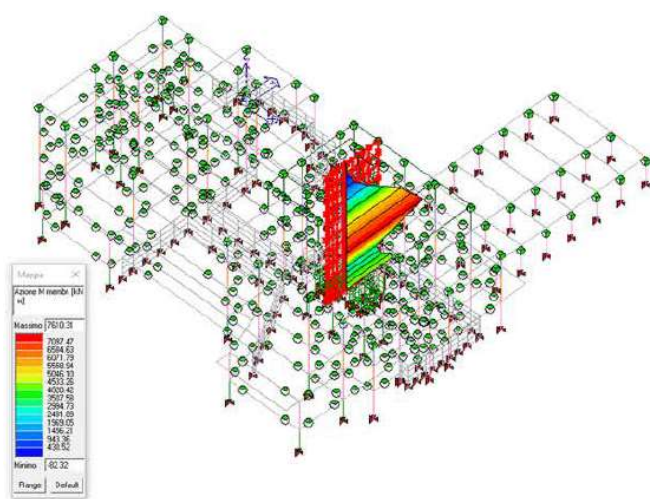
Diagramma momento flettente, verifica a pressoflessione delle pareti in c.a.

Dai risultati delle verifiche effettuate si evince una carenza strutturale a livello di pilastri e setti. Essi infatti non sono idonei a resistere alle forze orizzontali indotte dal sisma ed è quindi necessario intervenire rinforzandoli a flessione e a taglio. Per far ciò si è pensato di utilizzare le fibre di carbonio CFRP così da aumentarne la resistenza senza incrementare la rigidità e la massa e senza quindi modificare la risposta sismica della struttura. Poiché i pilastri del corpo 4 risultano essere particolarmente deboli e non in grado di resistere ad azioni orizzontali, oltre al rinforzo con fibre di carbonio, si prevede la realizzazione di setti in c.a.

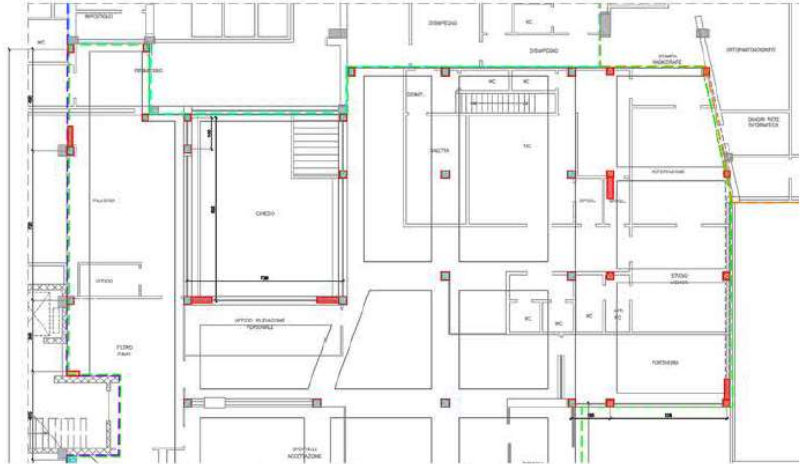
Interventi proposti corpo 4 piano rialzato

Si è inoltre riscontrata una vulnerabilità dei solai posti alle quote più alte: non risulta verificata la resistenza della cappa in c.a. alle sollecitazioni sismiche, i solai non sono quindi in grado di trasferire adeguatamente le azioni orizzontali agli elementi strutturali verticali.

L'intervento ipotizzato per i solai prevede di realizzare una controventatura di piano con elementi metallici collegati alle travi in c.a. esistenti che garantiscano l'attivarsi di un piano rigido in grado di trasmettere la forza sismica orizzontale al sistema resistente verticale.
