OSPEDALE DI ESINE

Oggetto	Valutazione della vulnerabilità sismica
Luogo	Via Alessandro Manzoni, Esine (BS)
Committente	Azienda Socio Sanitaria Territoriale della Valcamonica
Destinazione d'uso	Ospedale
Zona sismica	3
Tempistiche	2018-2019
Dimensioni	circa 40.000 m ² , circa 145.000 m ³
Importo stimato delle opere	10.150.000,00 €

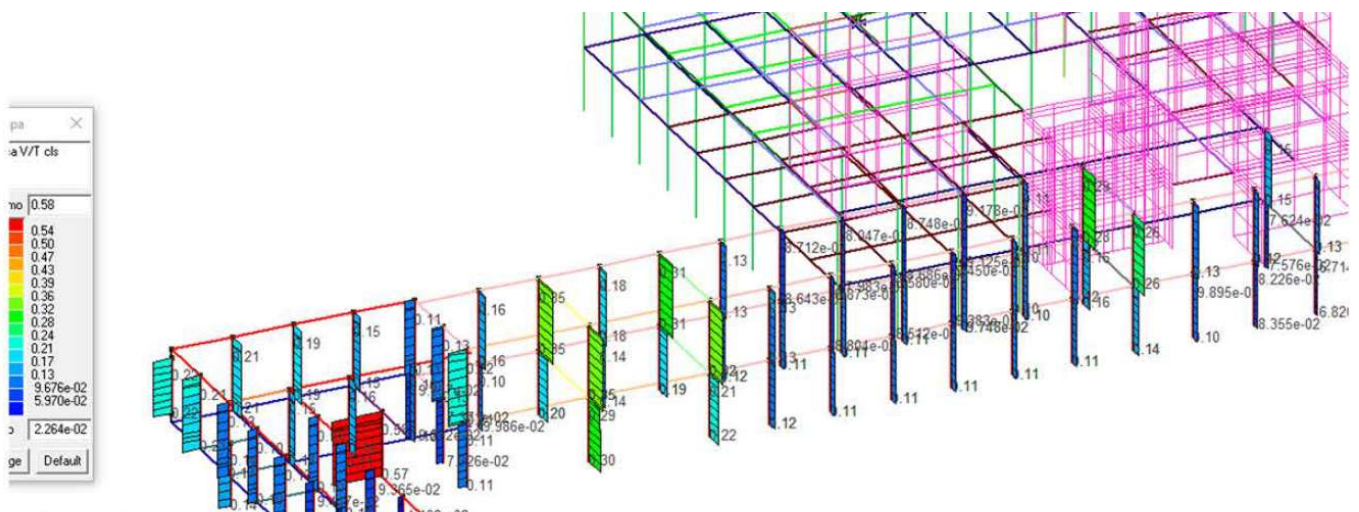
Verifica V/T lato calcestruzzo: C.S. = 0,58 => $\alpha=1$, modello

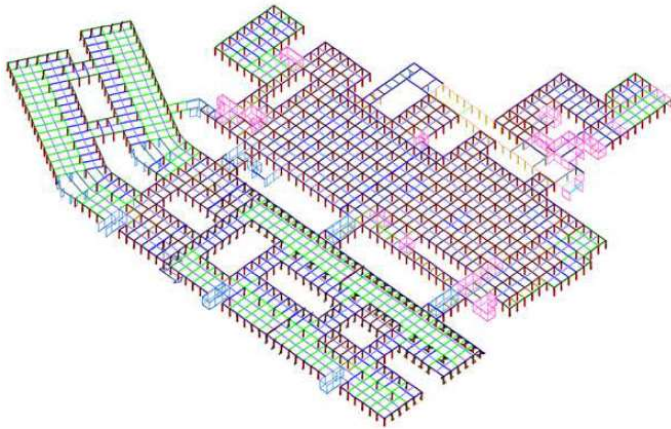
Momenti M22 struttura globale - piano terra

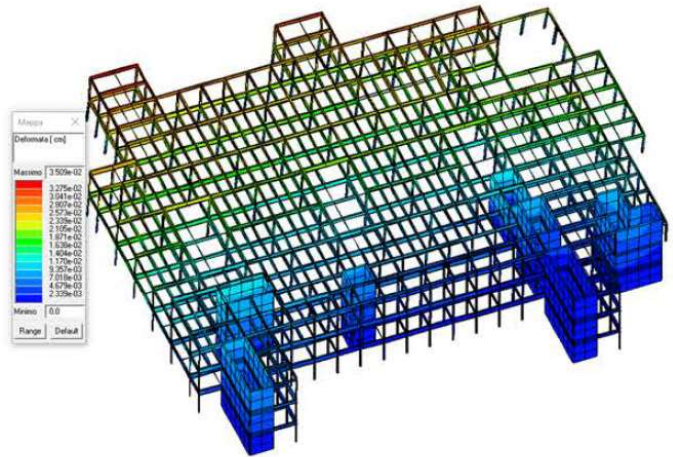
Modo di vibrare 5, modello piastra

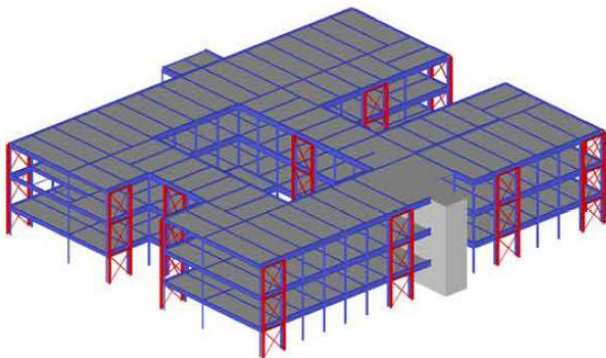
Controventatura blocco A, degenze

Al termine dell'analisi si è notato che l'edificio presenta una forte carenza di elementi di controvento verticali, sarà quindi necessario inserire opportuni sistemi capaci di resistere alle forze orizzontali indotte dal sisma.

Si è considerato quindi più adeguato intervenire con elementi di controvento in acciaio in modo da semplificare e velocizzare le fasi di costruzione.

Dove possibile si è sempre privilegiata la scelta di realizzare i controventi all'esterno dell'edificio.
