BASILICA DI SANT'ALESSANDRO - ROMA

Oggetto	Verifica di sicurezza strutturale – Progetto di restauro conservativo
Luogo	Roma, via Nomentana 1291
Committente	Pontificia Commissione di Archeologia Sacra
Classe d'uso	III
Zona sismica	2
Tempistiche	25.04.2019 – 21.02.2020
Progettista	ing. Marco Brognoli (verifica - progetto) - IDES srl (prove in situ)

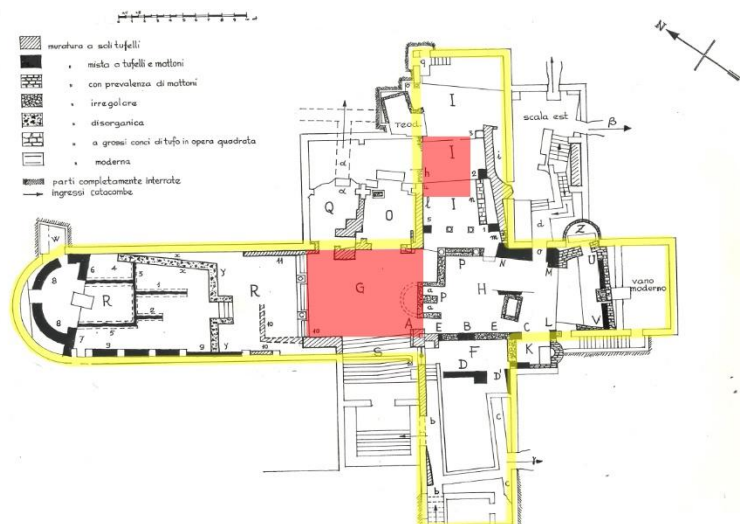
L'interpretazione dei risultati dalla *Campagna Diagnostica* strumentale effettuata sulla copertura lignea mostra significative vulnerabilità strutturali, il cui quadro generale dà luogo alle seguenti problematiche:

1. Alcuni elementi della struttura hanno una **capacità portante** inadeguata ai sensi delle vigenti normative. Tale condizione è l'esito del quadro delle verifiche di sicurezza allo *Stato Limite Ultimo*, laddove tali elementi strutturali lignei presentano comunque una certa vulnerabilità congenita. Questi elementi sono in grado di portare i carichi in essere, ma la loro capacità di portare sovraccarichi (neve, vento, sisma, etc.) è inferiore di quanto richiesto dalle *NTC18*.

2. Alcune capriate lignee presentano **presidi in acciaio** connessi alle catene, caratterizzati però da un'insufficiente tesatura e, pertanto, inadeguati al contenimento della spinta radiale; si segnala anche la vigenza di un sistema collaborante – poco efficace – realizzato con profilati metallici in aderenza agli elementi lignei, con funzione di rinforzo.

3. Gli elementi lignei presentano degrado da umidità, da **attacco da insetti xilofagi** e difetti localizzati quali fessure e nodi con diminuzione di resistenza. Il rischio di degrado di tipo biotico è direttamente proporzionale alla quantità di umidità contenuta nel legno, essendo determinante la correlazione tra l'ambiente in cui si trova il legno in opera e gli attacchi degli agenti biologici. Nel caso di specie si è rilevata una percentuale di umidità relativa interna pari a 88,9%: in tale condizione appare rilevante l'esposizione all'umidificazione in servizio delle travi lignee, con conseguente attacco di agenti biologici, in particolar modo i tarli.

Per sopperire l'inefficienza strutturale dei componenti lignei si rende necessario il loro consolidamento. In estrema sintesi, il *Progetto* - senza alcuna sostituzione e sottrazione - prevede:

- la **bonifica** dei manufatti lignei esistenti;
- l'inserimento di alcuni **elementi lignei aggiuntivi (correnti)**, aventi natura e dimensioni analoghe a quelli esistenti;
- interventi di consolidamento degli elementi lignei inefficienti dal punto di vista strutturale, mediante l'inserimento interno, quindi senza non alterare l'aspetto estetico - di materiali compositi **fibro-rinforzati in carbonio (C-FRP, Carbon Fiber Reinforced Polimer)**.
