SEDI REGIONALI E DIREZIONE GENERALE DELL'AGENZIA DEL DEMANIO

Oggetto dell'appalto: Affidamento dei servizi di ingegneria strutturale per la verifica di vulnerabilità sismica, incluse le prove e i sondaggi per raggiungere i livelli di sicurezza richiesti dalla normativa, il ripristino dello stato dei luoghi, la progettazione preliminare degli interventi di adeguamento o miglioramento sismico degli edifici sedi di lavoro dell'Agenzia del Demanio

EDIFICI OGGETTO DI VERIFICA

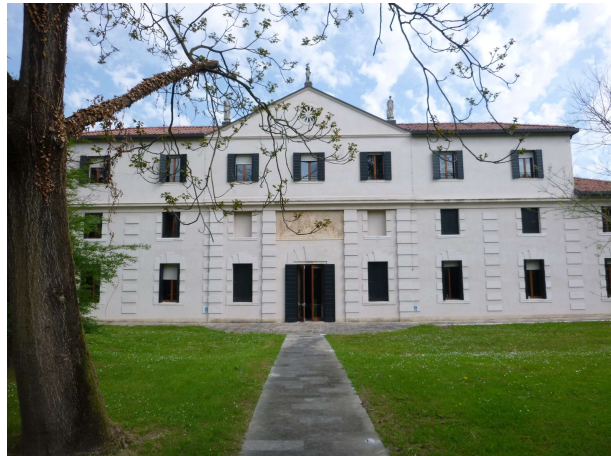
VENEZIA, via Borgo Pezzana 1

Villa Tivan, sede regione Veneto dell'Agenzia del Demanio, costituita da due corpi di fabbrica in muratura, risalenti ai primi del Settecento.

Volume = 5.677 m³

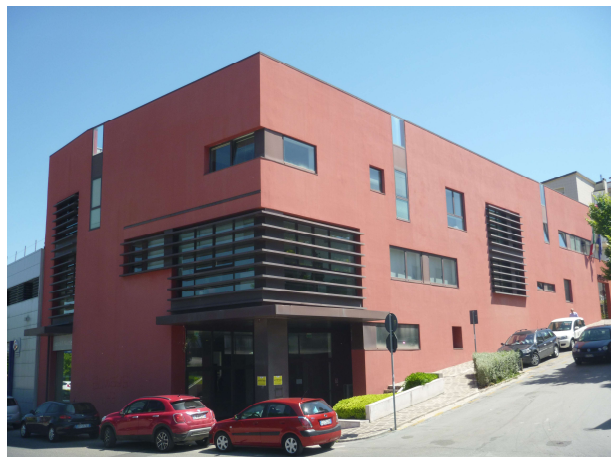
ANCONA, via Fermo 1

Sede regione Marche dell'Agenzia del Demanio, costituita da un corpo di fabbrica in cemento armato edificato nel 1967.

Volume = 6.664 m³

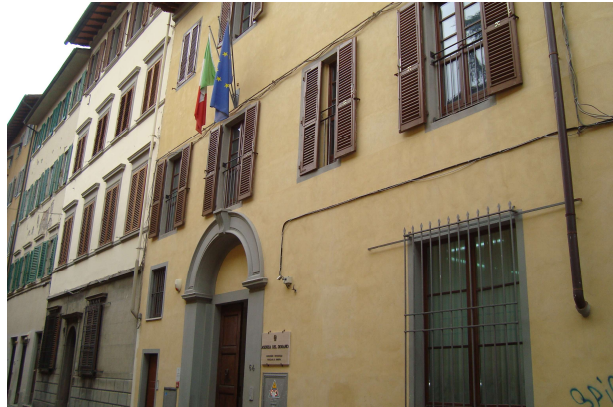
FIRENZE, via Laura 64

Sede regione Toscana dell'Agenzia del Demanio, fa parte di un compendio in muratura, frutto di una serie di ampliamenti e trasformazioni avvenute dal Medioevo ad oggi.

Volume = 10.388 m³

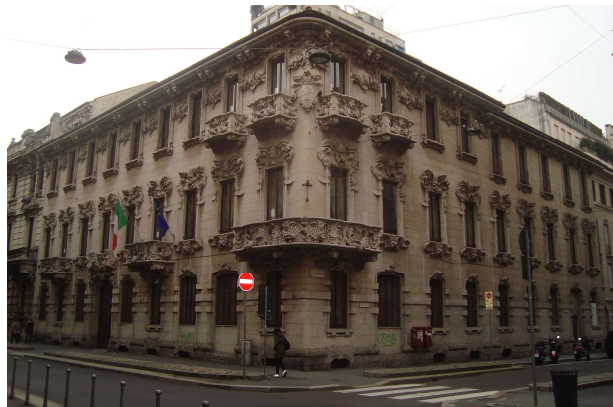
MILANO, corso Monforte 32

Sede regione Lombardia dell'Agenzia del Demanio, costituita da un corpo di fabbrica in muratura, risalenti ai primi del Settecento.

Volume = 11.572 m³

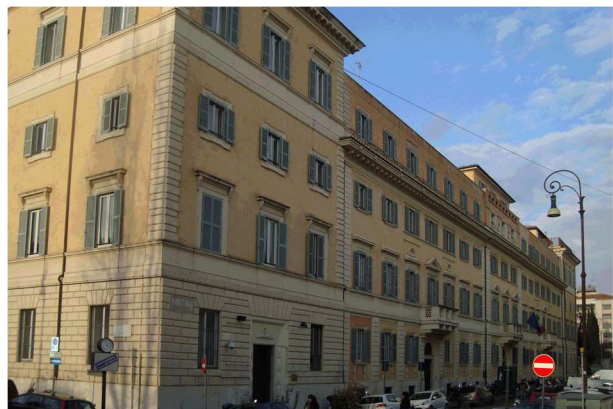
ROMA, via Piacenza 3-5-7

Sede regione Lazio dell'Agenzia del Demanio, facente parte del complesso di S. Andrea al Quirinale, frutto di una serie di trasformazioni avvenute negli ultimi tre secoli.

Volume = 13.464 m³

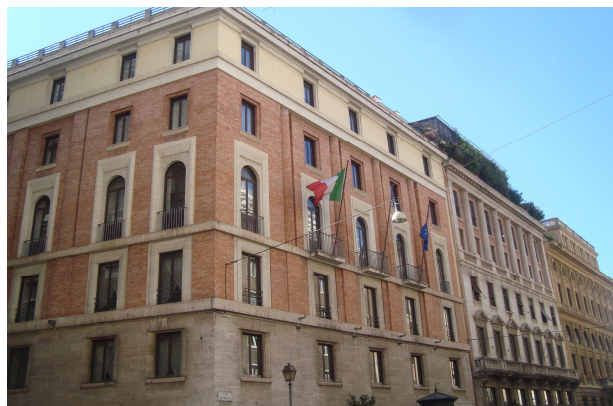
ROMA, via Barberini 38

Palazzo delle Finanze, sede della Direzione Generale dell'Agenzia del Demanio, costituito da due corpi di fabbrica aventi tipologia costruttiva differente e orizzontamenti sfalsati, uno in muratura ed uno in cemento armato, risalente ai primi anni Trenta su progetto dell'arch. Piacentini.

Volume = 28.487 m³

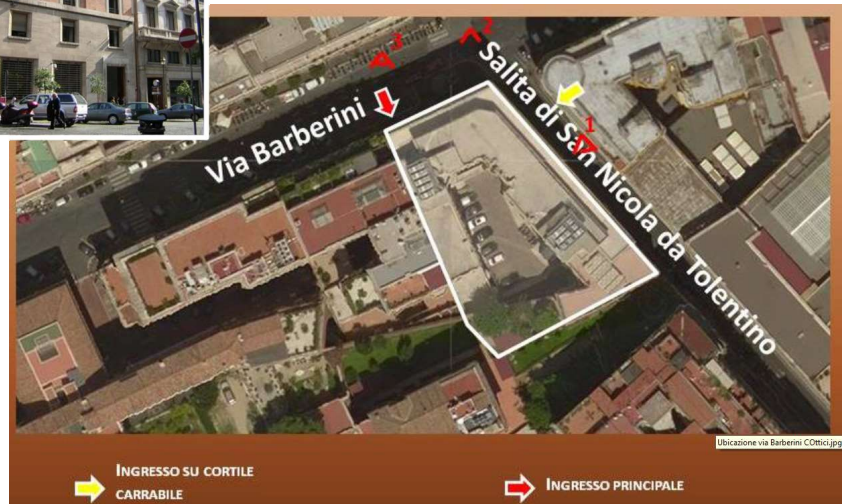
ROMA, via Barberini 38

Il fabbricato fa angolo all'incrocio fra via Barberini e la salita di San Nicola da Tolentino, mentre è contiguo ad altri fabbricati sui due lati restanti: il lato dell'edificio opposto alla salita di San Nicola da Tolentino (a Nord-Ovest), è contiguo con un edificio di pari altezza; il lato dell'edificio opposto a via Barberini (a Sud-Est), è contiguo ad un terrapieno che si eleva fino all'altezza del solaio di calpestio del 3° piano (4° piano fuori terra) a contenimento di un giardino non di proprietà dell'Agenzia del Demanio.

Non sono presenti giunti tra i fabbricati affiancati.

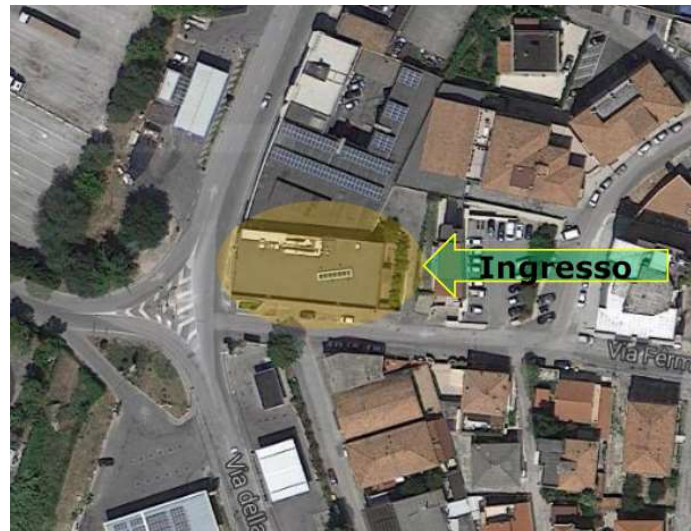
ANCONA, via Fermo 1

Il fabbricato risale alla fine degli anni '60 e fa angolo con Via della Montagnola e Via Fermo. L'ingresso agli uffici è al piano primo (quota 4.90 m) sul lato est, dalla parte opposta a Via della Montagnola.

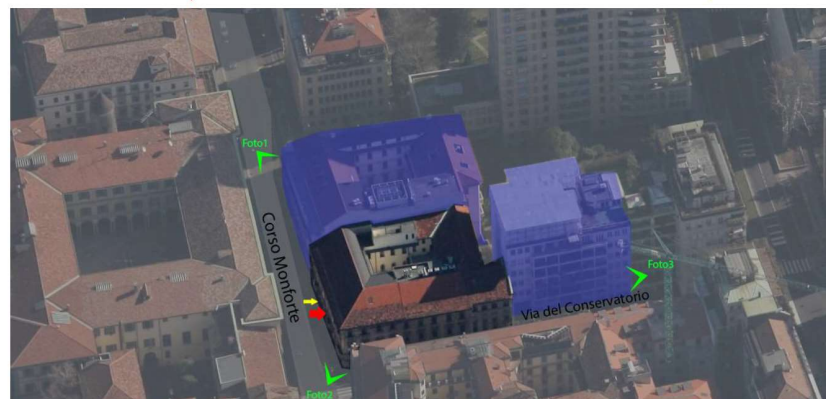
MILANO, corso Monforte 32

Il fabbricato fa angolo all'incrocio fra corso Monforte e via del Conservatorio, mentre è contiguo ad altri fabbricati sui due lati restanti: il lato dell'edificio opposto a via del Conservatorio (a Nord-Ovest), è contiguo con un edificio di sei piani; il lato dell'edificio opposto a corso Monforte (a Sud-Est), è contiguo ad un edificio di pari altezza.

Non sono presenti giunti tra i fabbricati affiancati.

Ingresso principale

Ingresso carrabile
