CENTRO CIVICO “VERDI” - SEGRATE (MI)

Oggetto	verifica sicurezza strutturale, vulnerabilità sismica e rischio sismico
Luogo	Segrate (MI), Via XXV Aprile
Committente	Città di Segrate – Direzione territorio e Sviluppo Economico
Classe d’uso	IV (centro civico e sede della biblioteca comunale)
Zona sismica	3
Tempistiche	05.07.2019 – 28.12.2019
Dimensioni	13.164 m ³

La Città di Segrate nel 2019 ha assegnato l'incarico alla società IDEs di redigere la valutazione di sicurezza strutturale, vulnerabilità sismica e rischio sismico del Centro civico “Verdi” in via XXV Aprile in Segrate (MI).

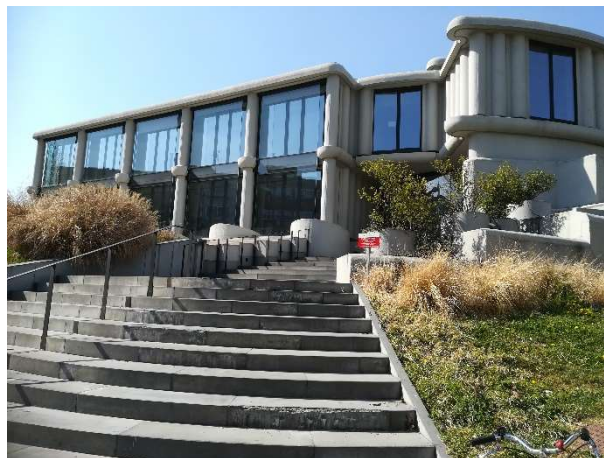
INDAGINI ESEGUITE

Le prove in situ hanno consentito di indagare la geometria della struttura, i dettagli costruttivi e le proprietà dei materiali. In particolare sono state eseguite le seguenti indagini: analisi magnetometriche, ispezioni visive, carotaggi, prove a compressione, prove di estrazione Pull-Out, prelievi di barre d'armatura e prove a trazione in laboratorio, prove di durezza su barre d'armatura.
