## PALAZZO “MARTINENGO CESARESCO NOVARINO” - BRESCIA

<b>Oggetto</b>	verifica di vulnerabilità sismica e ipotesi di restauro strutturale
<b>Luogo</b>	Brescia, via Musei
<b>Committente</b>	Provincia di Brescia - settore Patrimonio
<b>Classe d'uso</b>	IV (sede degli uffici della Provincia)
<b>Zona sismica</b>	2
<b>Tempistiche</b>	24.01.2013 – 26.09.2014 (con sospensione per autorizzazione Soprintendenza)
<b>Dimensioni</b>	33.969 mc
<b>Progettista</b>	ing. Marco Brognoli (verifica di vulnerabilità sismica) IDES srl (prove in situ)

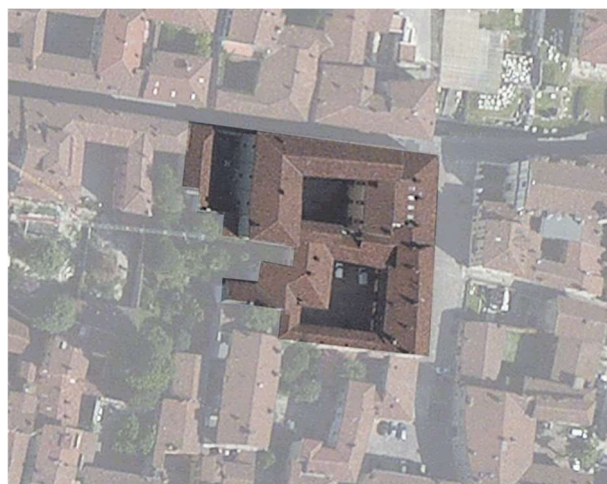
Il complesso immobiliare è costituito da più fabbricati interconnessi, in tutto o in parte, tra di loro, con impalcati a quote differenti. In sede di verifica sismica è quindi stato necessario valutare specificatamente le interazioni strutturali tra i singoli corpi di fabbrica. Stante l'interconnessione tra i fabbricati si ritiene che l'edificio sia del tipo molto complesso.

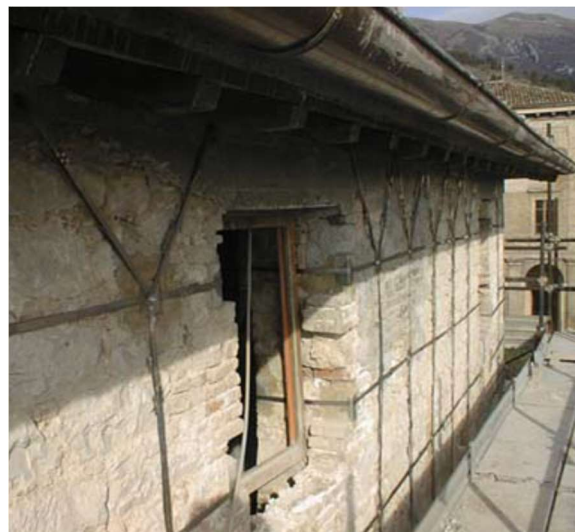
La soluzione delle problematiche strutturali di *Palazzo Martinengo* può essere ottenuta interdicendo l'attivazione dei meccanismi cinematici più deboli, alcuni dei quali sono incipienti e quindi pericolosi anche in campo statico, oltre che sismico. Il rinforzo proposto è finalizzato a trasformare la muratura in **muratura armata**, sia in modo diffuso sull'intero organismo strutturale, sia in modo puntuale nelle compagini che dettano la portanza e la rigidità dell'organismo strutturale.
